海水管路系统中铝青铜腐蚀行为的研究

摘要 在分析测试我国现役舰船海水管路系统中铝青铜管的基础上, 探讨了铝青铜管在使用过程中的脱合金腐蚀机制。结果表明, 铝青铜发生脱铝腐蚀, 脱铝优先发生在 α 相与未分解的共析组织的界面处, 然后向共析组织内部发展, 并沿着亚稳的共析组织以选择性溶解的形式不断向合金内部扩展, 形成疏松多孔的结构, 使合金强度大大降低。 α 相几乎不发生脱铝腐蚀。

STUDY ON CORROSION BEHAVIOR OF ALUMINUM BRONZE IN SEA WATER PIPE LINE SYSTEM

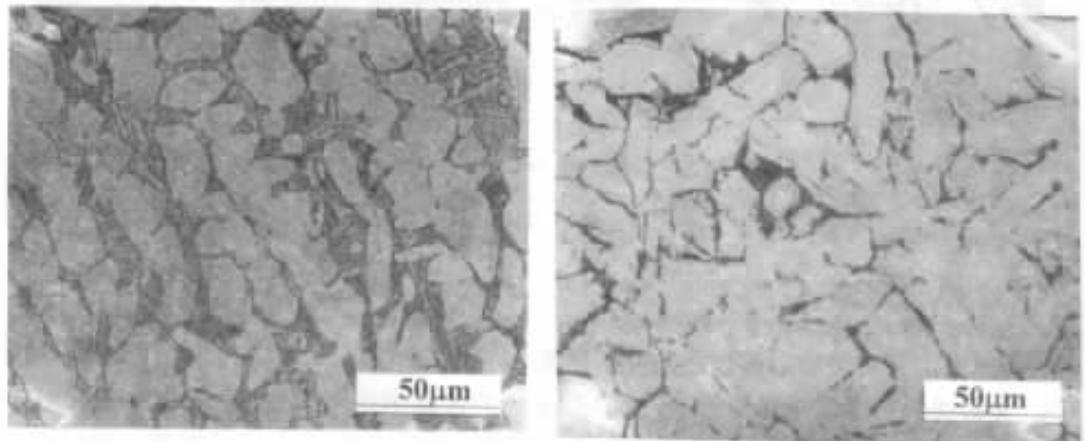
按照平衡相图 QAl9-2 在高温下为 $\alpha + \beta$ 组织, α 相为 Al 在 Cu 中的固溶体, β 相为电子化合物 Cu_3Al 为基的固溶体。在实际生产中 $\beta \rightarrow \alpha$ 转变往往不能充分进行而保留一部分 β 相, β 相随后分解为 ($\alpha + \gamma$) 共析体。这种共析体中的 γ 相连续分布于 α 基体中, 它相对于 α 相是一个十分危险的阳极, 并可作为一个通道, 使共析组织发生选择性腐蚀^[9], 而实验所用材料的金相组织为基体 α 相和亚稳态 β 相^[10], 见图 1。

观察发生腐蚀的区域(见图 2)可以发现, 腐蚀只是在亚稳态 β 相内部进行, 并且不断向合金内部扩展。 α 相基本上没有发生腐蚀。也就是说, 这种亚稳态 β 相组织与 α 相相比, 具有明显的优先腐蚀倾向, 这主要是由于这种亚稳态 β 相的含铝量高于 α 相^[10], 导致了化学不均匀性, 从而形成微电池, 阳极相首先遭到了腐蚀。这说明虽然 β 相相对于 γ 相发生腐蚀的倾向小^[11], 但亚稳态的 β 相相对于 α 相仍然极易发生优先腐蚀。

Fig. 1 Optical micrograph of aluminum bronze tube before corrosion

Fig. 2 Optical micrograph of the corroded area in aluminum bronze tube after 3 year service

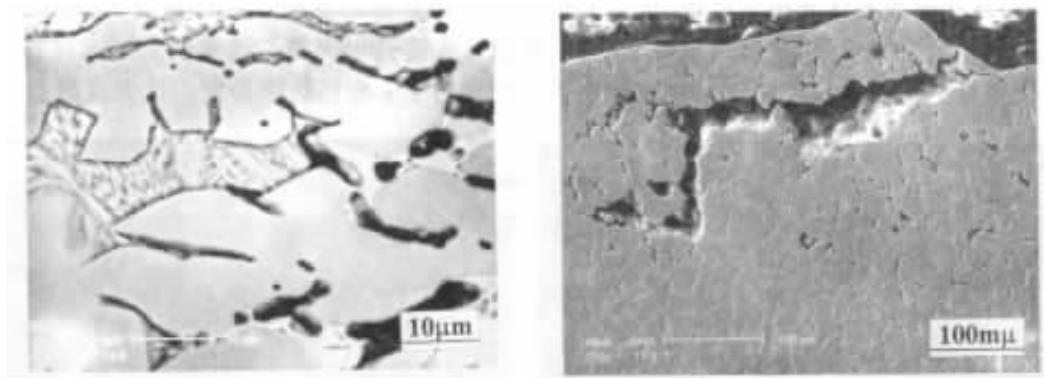
铝青铜管纵切面的扫描电镜观察结果见图 3, 可以发现腐蚀大多是从 α 相与亚稳态 β 相的界面处开始, 逐渐在亚稳态 β 相内部延伸。因为该组织沿着加工方向连续分布, 腐蚀的部位也沿着这种组织的延伸不断扩展, 形成疏松多孔的组织结构, 原来的组织已不存在, 并且在腐蚀形成的孔洞周围存在一个白亮区。能谱分析结果见表 1。

从表中数据可以看出,孔洞的 Al 含量已经明显低于未发生腐蚀的 α 相区,而孔洞周围的白亮区 Cu 含量高达 98.86% (wt%),Al 含量仅为 0.74% (wt%),基本上已成为纯铜,表明铝青铜管发生了脱铝腐蚀。

铝青铜管的横切面的扫描电镜观察结果见图 4。可以看出,亚稳态的 β 相组织由挤压引起的方向性不明显,但脱铝腐蚀并没有减轻,腐蚀的扩展形成了开裂,开裂到一定程度时,会贯穿整个铝青铜管的厚度,引起海水泄漏,严重影响了舰船的服役能力。

Fig. 3 SEM micrograph of the longitudinal section of aluminum bronze tube after 3 year service

Fig. 4 SEM micrograph of the cross section of aluminum bronze tube after 3 year service

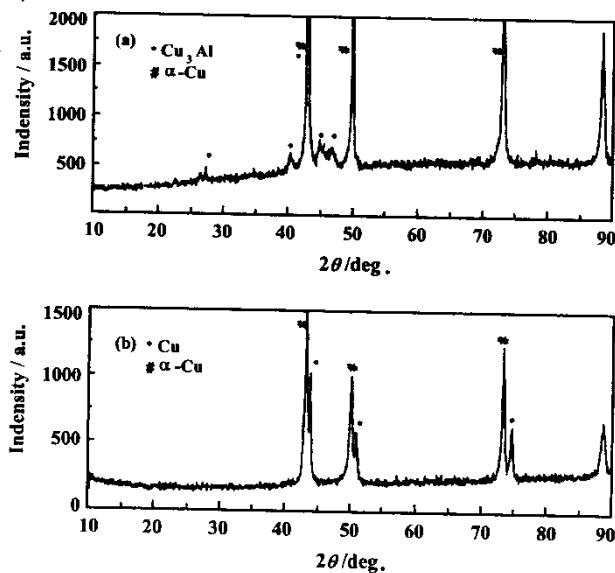
X 射线的衍射结果见图 5,图 5(a)是未脱铝区域的衍射图谱,合金由 α 相和 Cu_3Al 基亚稳 β 相组成。图 5(b)是脱铝较为严重区域的衍射图谱,合金由纯铜和 α 相组成,而亚稳 β 相的谱峰却不见了。由于 α 相是 Al 在 Cu 中的固溶体, α 相和纯铜的 d 值仅有微小的变化,因此纯 Cu 和 α 相的谱峰非常靠近。仔细观察图 5(b)中 α -Cu 和纯 Cu 的衍射峰,发现两峰交汇处的强度明显提高,为了验证这种现象是由于一种介于纯 Cu 和 α -Cu 成份之间的中间成份的存在,将纯铜和铝青铜混合在一起进行了衍射(见图 6),发现纯 Cu 和 α -Cu 成份之间的强度并没有提高,也就是说,脱合金使得两峰交汇处的强度明显提高。根据文献[12],由于在较低角度的纯铜和 α -Cu 的两个衍射峰非常靠近($2\theta < 2^\circ$),中间成份的存在使两峰交汇处的强度提高比较明显;而在较高角度的纯铜和 α -Cu 的衍射峰已经逐渐分开,即使存在中间成份,两峰交汇处的强度提高也逐渐不明显。这些结果证明了铝青铜管发生的脱铝是以选择性溶解的方式进行的。

Fig. 5 X-ray diffraction patterns of aluminum bronze tube
(a) without dealloying (b) after dealloying

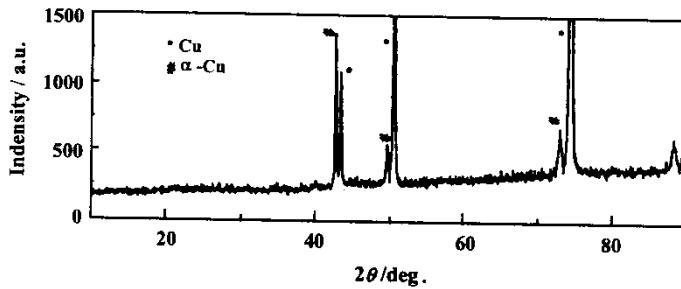
Fig. 6 X-ray diffraction patterns of the mixture of pure copper and aluminum bronze
