# 修造船中防污涂料常见问题分析及 解决方案

**摘要:**介绍了造船中与防污涂料涂装有关的工艺阶段中防污涂料面对的新问题、船厂使用的防污涂料及原理,对修造船中防污涂层缺陷、造船中长期的淡水舾装导致进坞后涂膜起泡、开裂、破损、脱落以及坞墩处船底防污涂料涂层破损问题进行了分析,并对解决方案进行了探讨。

## General Problems Analysis and Solutions in Antifouling Coatings for Ship Maintenance

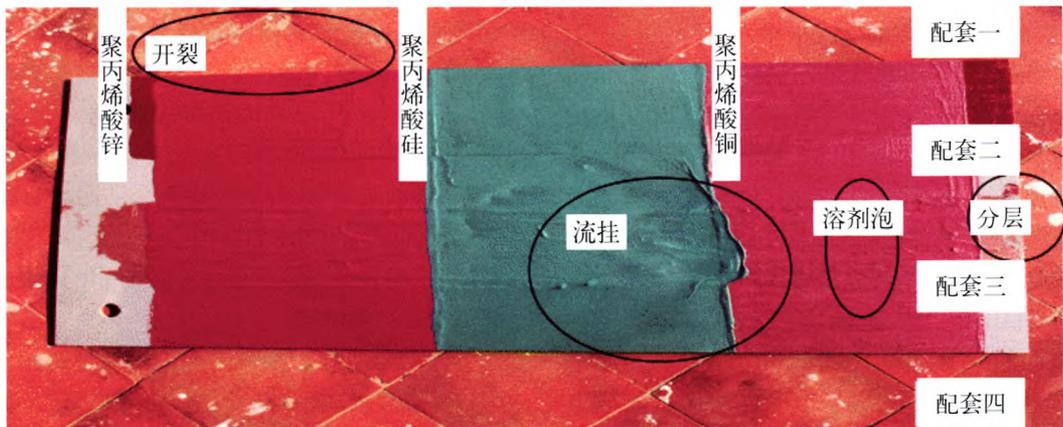
图2 防污涂料涂层缺陷

(3)违规操作:防污涂料稀释过度,不但会造成流挂,而且膜厚显著达不到要求;未在规定时间内涂装,超出复涂间隔涂装在有涂装间隔要求的环氧涂层上,不但会造成流挂,而且会造成成片脱落。见图2聚丙烯酸硅涂料在配套三上的流挂。

(1)涂膜过厚或施工时温度过高。见图2聚丙烯酸锌涂料在配套一上的开裂。

如果防污涂料下层涂层表面受到污染,涂装后防污涂料涂层会与下层涂层分离,导致防污涂料分层。污染物可能是污垢、水分、油脂、柴油机尾气、灰尘以及其他微粒,甚至可能是干喷后的不连续涂膜。见图2聚丙烯酸铜涂料在配套三上的分层。此时需要重新清理表面再进行防污涂料涂装,在喷涂涂料前,用干净的抹布或手套来擦拭表面来查看是否存在污垢或灰尘是个不错的方法,但一定要保持干净,否则会引起缩孔等其他缺陷。超出复涂间隔涂装在有涂装间隔要求的环氧涂层上,不但会造成流挂,而且会造成脱落,见流挂解决办法。

防污涂料与施工有关的气泡(Bubbling)破裂现象并不常见,但是会出现因赶工期连续施工或环境温度过高,表面已经干燥或固化的涂膜将溶剂截留在半干化的涂膜内的现象,在持续高温或应力作用下可能发生爆裂。见图2聚丙烯酸铜涂料在配套三上的溶剂泡。只要完全清除受影响区域的涂膜,并重新喷

解决方案:(1)对于因施工人员熟练程度造成的流挂现象,现场即可用刷子刷去,并用湿膜测厚仪测量膜厚,调整喷枪距离、走枪速度,确保问题不再复发。(2)对于施工环境影响造成的流挂,对较小的区域

可用刷子刷去,而对较大的区域则必须刮去涂料,重涂时施工环境必须满足涂装条件,合理地利用阳光的照射选择涂装区域是一个简单易行的方法。如果流挂已经凝结,对较小的区域则必须进行打磨去除,而对较大的区域则必须进行喷砂处理。(3)对于防污涂料稀释过度的流挂现象,除按要求处理后,还要控制膜厚在设计要求范围内,既要满足最低膜厚的要求,也不能超厚。对于超出复涂间隔的则要去掉残留防污涂层,通过轻扫砂或拉毛环氧涂层表面,按照配套要求,重新进行涂装。

解决方案:(1)对于涂膜过厚或施工时温度过高造成的开裂,需要去除开裂部位防污涂料,控制膜厚和施工时的温度,重新涂装即可。(2)对于配套错误及应用后引起的开裂,需全部清除已涂装防污涂料,按正确配套重新涂装。
