湿式弱酸性介质下的高锰钢衬板 腐蚀磨损失效分析

摘要:在昆钢大红山铁矿湿磨工况下,开展湿式半自磨机衬板的失效行为研究。采用OM、SEM、EDS、硬度仪等手段分析了失效衬板组织特征,并讨论了衬板材料在弱酸工况的腐蚀磨损机理。结果表明:失效衬板表面主要以切削犁沟、腐蚀坑和裂纹为主。高锰钢表面硬度低、加工硬化效果不明显及腐蚀磨损的交互作用是导致衬板失效的主要原因。

Analysis on Corrosion and Wear Failure of High Manganese Steel Lining Plate Under Wet Weak Acidic Medium

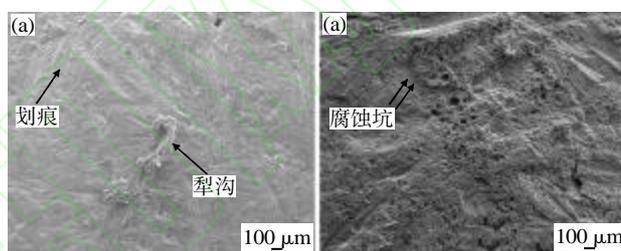
在实际生产过程中，衬板、磨球、矿浆一起随半自磨机以一定转速旋转，通过磨球、矿石及衬板之间的摩擦、撞击，达到研磨矿石，细化矿石的目的。衬板在研磨过程中主要受到磨球的冲击、磨料的切削以及矿浆的腐蚀。图 2 是衬板表面主要微观形貌。可看出，材料的表面有大量的划痕和切削犁沟，见图 2 (a)单箭头所示；整个工作表面上还可观察到许多细小的、排列规则的凹坑，这些凹坑不同于犁沟，凹坑主要以半球状为主，内较为光滑，无明显的变形特征，为典型的腐蚀坑，见图 2 (b)双箭头所示。

图 2 高锰钢衬板表面 SEM 照片
Fig.2 SEM micrographs of high manganese steel lining plate surface

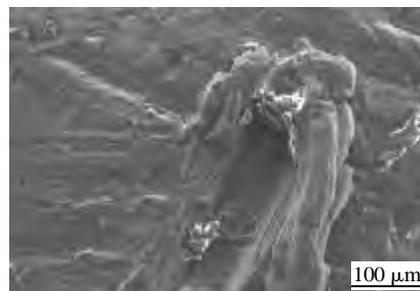
图 3 是切削犁沟放大 200 倍的微观形貌图。可看出，材料表面发生塑性流动并犁出一条沟槽，沟槽两侧有凸起的塑性变形金属。分析原因认为，这是由于高锰钢的硬度低、韧性好，较硬的磨料在冲击载荷作用下压入金属表面进行切向运动，材料受到挤压被推移到磨料运动路径的两侧或前方，这些材料已受到剧烈的塑性损伤，很易在其他磨料的作用下被磨掉。

图 3 切削犁沟 SEM 照片
Fig.3 SEM micrographs of cutting furrows

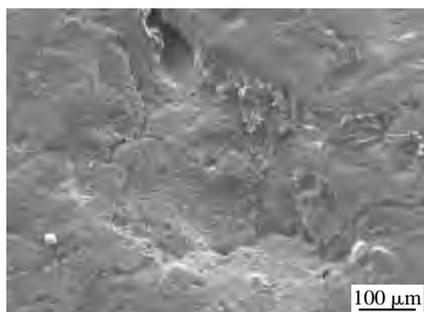
图 4 是腐蚀剥落坑的微观形貌。可看到，腐蚀剥落坑底部微观形貌与纯腐蚀的形貌相同，有腐蚀坑和小的颗粒嵌入物，无显著塑性变形痕迹。腐蚀剥落坑与疲劳剥落坑不同，分析认为疲劳剥落坑是在循

图4 腐蚀剥落坑微观形貌 SEM 照片
Fig.4 SEM micrographs of spalling corrosion pits

环加载过程中局部塑性变形积累和亚表面裂纹形成与扩展、合并,直至材料分离所产生的;腐蚀剥落坑是在腐蚀与磨损的相互促进过程中形成的,兼有磨料磨损、腐蚀磨损等多种磨损特征。

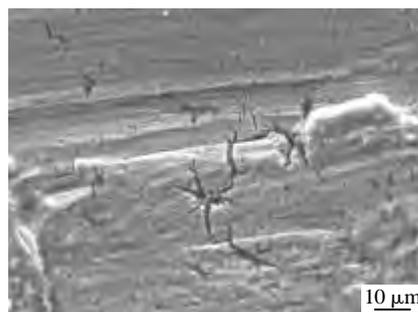
图6 表面裂纹微观形貌 SEM 照片
Fig.6 SEM micrographs of surface crack

循环往复的冲击加载,使衬板表面发生塑性变形并累积到一定极限,在腐蚀与磨损的交互作用下材料表面及表层形成裂纹(见图6),进而扩展导致材料发生大量剥落。

的冲击则使衬板表面形成压应力。因此,衬板的表面裂纹是在交变应力作用下发生局部腐蚀,产生应力集中进而形成的裂纹,而不是应力腐蚀造成的。

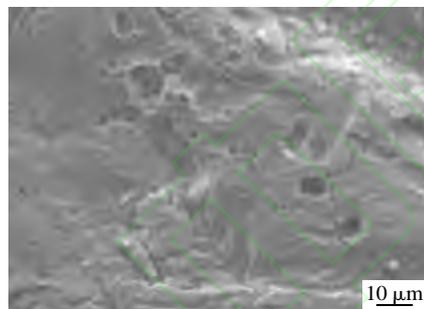
图5是衬板冲击腐蚀磨损的腐蚀坑放大1000倍的微观形貌。可看出,图片显示大的腐蚀坑深处和周边,还存有大量细小腐蚀坑,表面出现明显变形、磨损。表明在半自磨机工作过程中,腐蚀坑在矿石和磨球的剪切力作用下产生局部塑性变形,从而造成腐蚀坑电化学性质的不均匀,形成电位差,发生电化学腐蚀。变形区阳极的加速腐蚀造成变形区的腐蚀坑面积和深度增大,同时产生了大量新的腐蚀小坑。

图5 腐蚀坑 SEM 照片
Fig.5 SEM micrographs of corrosion pit

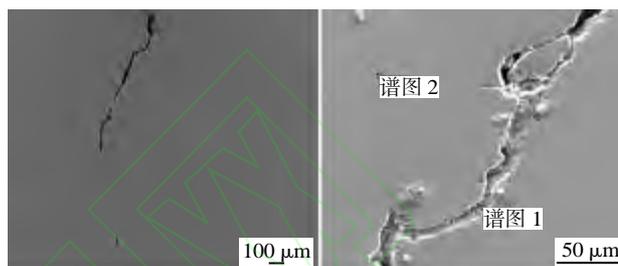
图7是裂纹的纵截面微观形貌。可看出,裂纹的延展与冲击轴线成一角度,其周边未观察到明显的腐蚀产物,裂纹呈连续状,无分叉。结合开裂处 EDS 谱的结果,显示裂纹形成区域与基体成分不同,其 C 含量高出于基体 2 倍多(见表3,谱图1和2位置见图8),因此裂纹的扩展主要发生在碳化物聚集区,伴有局部氧化反应。

图7 裂纹的纵截面形貌 SEM 照片
Fig.7 SEM micrographs of longitudinal section of crack

图8 裂纹的 EDS 谱位置
Fig.8 EDS spectra positions of crack

能谱点	C	O	Mn	Fe
谱图 1	21.58	12.16	8.24	56.34
谱图 2	5.98	-	14.44	77.53
