# 修造船中防污涂料常见问题分析及 解决方案

**摘要:**介绍了造船中与防污涂料涂装有关的工艺阶段中防污涂料面对的新问题、船厂使用的防污涂料及原理,对修造船中防污涂层缺陷、造船中长期的淡水舾装导致进坞后涂膜起泡、开裂、破损、脱落以及坞墩处船底防污涂料涂层破损问题进行了分析,并对解决方案进行了探讨。

## General Problems Analysis and Solutions in Antifouling Coatings for Ship Maintenance

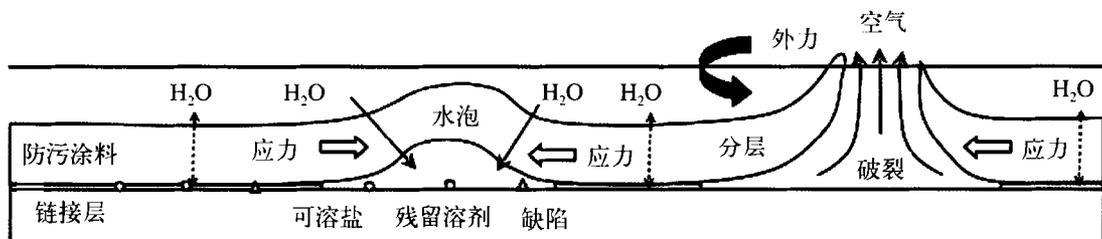
图3 防污涂料涂层起泡原理图

如果连接层与防污涂层中间存在水溶性盐,在淡水中舾装时,水分必然会渗入到涂层界面,水溶性盐会被溶解,形成高浓度溶液,与正常水的渗入不同,外层的淡水会迅速渗入形成水泡,随后涂层逐步失去弹性,水溶性盐溶液被密封在内,一旦再次进坞,水泡会被内部压力压迫,随着气泡的破裂以水流状喷出,其原理见图3。一个典型的例子是溶剂型聚丙烯酸锌盐防污涂料除外来的水溶性盐外,松香、防污剂、部分颜填料也微溶于水,在淡水环境中,更容易失去强度,相比其他类型防污涂料更容易起泡,因此聚丙烯酸锌盐防污涂料需要添加纤维类补强材料。

针孔、空气泡、增塑剂迁移、组分溶解留下的空穴都会成为渗透水的停留场所,在涂层内应力的作用下,也会形成水泡,其原理见图3。

上述3类情况引起的起泡,可由图2防污涂料涂层缺陷现象演示中得到启示,一个好的配套可以避免许多由施工缺陷引起的起泡现象。一个可以应用在淡水中的配套体系,可彻底解决上述问题,同时,调节防污涂料中溶剂和颜填料的种类可以改善防污涂料的吸水性能,适当的补强可以减少起泡、破泡情况的出现。如果涂膜已经开裂、破损或脱落,后续防污涂料涂装后产生的应力会加速有缺陷防污涂层的脱落,大面积的修补不如重做节省工时,并可获得一个高质量的涂层。

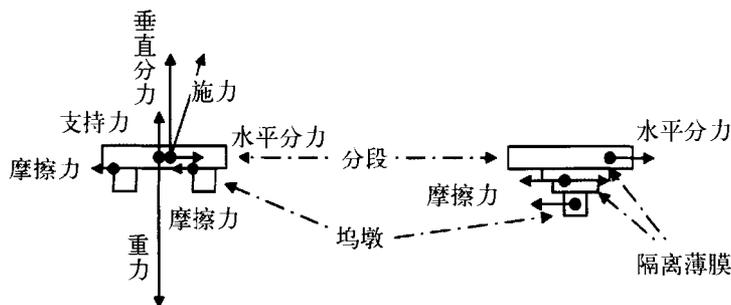
图4 分段受力及减摩受力图

佐敦涂料(中国)有限公司的孟惠民<sup>[9]</sup>等研究表明,防污涂料涂层硬干后的涂膜强度偏小不是涂层破损的唯一直接原因,很多情况是因为工厂赶进度,平底分段坞墩处的防污涂料涂层进行搭载前,涂层往往还没有完全硬干造成的。即便涂层硬干后进行搭载,分段对接需要移动,其受力情况如图4所示,由于施力中心与重心不一致,平底分段与坞墩位会发生滑动位移,必然会产生摩擦,一旦超过涂膜所能承受强度,防污涂料涂层势必会造成破坏。

因此,要解决坞墩处防污涂层破损问题要从两个方面着手:其一,保持坞墩与分段静止不动,可采用具有三维多向移动和自由定位功能的分段搭载设备,日韩船厂多有使用,国内应用还有待时日。其二,在坞墩与分段之间铺垫多层隔离薄膜,将防污涂层与坞墩的作用变成薄膜与薄膜的作用,由于薄膜之间摩擦力很小,从而实现对防污涂层的保护。孟惠民<sup>[9]</sup>等提出了铺垫两层涤纶纸中间加滑石粉的解决方案,不但可以显著减少涂层受压破损,同时解决了由于受昼夜温差的影响,船壳平底钢板因热胀冷缩而产生形变对防污涂料涂层的破损。
